**PISCINE OLYMPIQUE Université UGB à Saint-Louis**

**Chantier SENSEC / CDE**

**BASSIN OLYMPIQUE HORS-SOL - COFFRAGE DE REMBLAI FOND DE BASSIN**

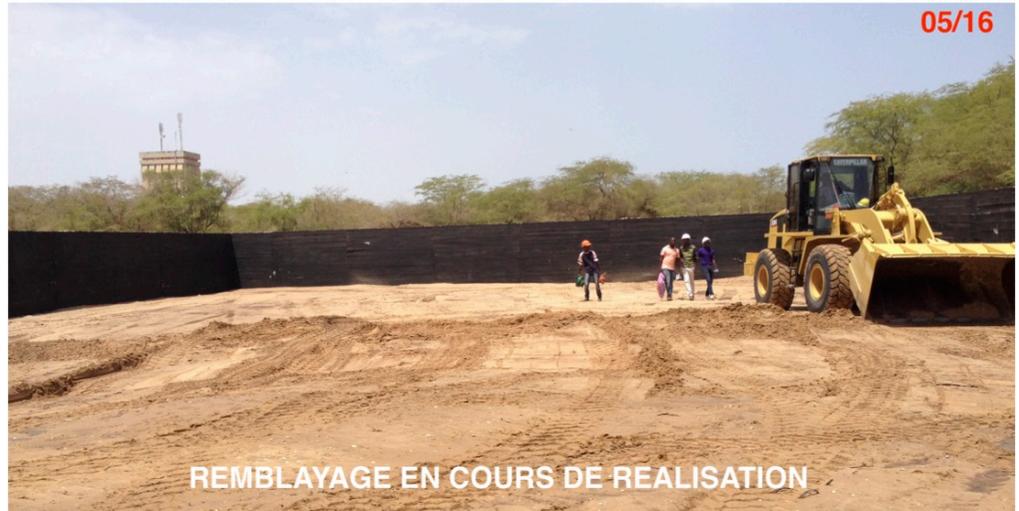
05/16

**REMBLAYAGE EN COURS DE REALISATION**

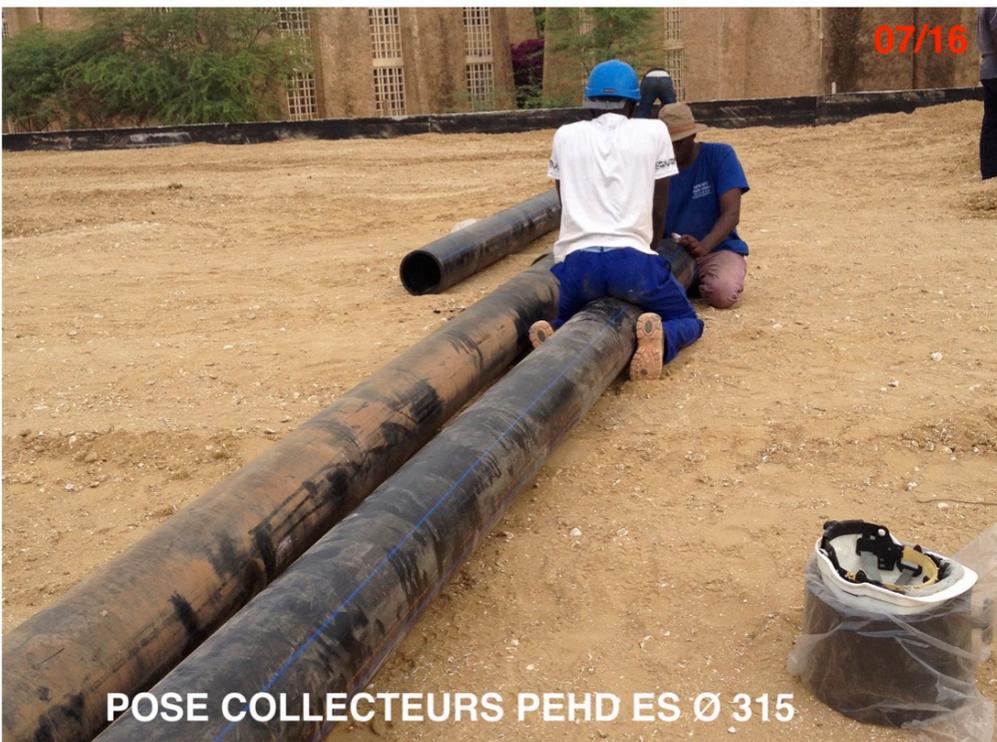
07/16

**POSE COLLECTEURS PEHD ES Ø 315**

Comme vu sur les photos page précédente, toute la plomberie sous le radier a été posée en PEHD PN10.

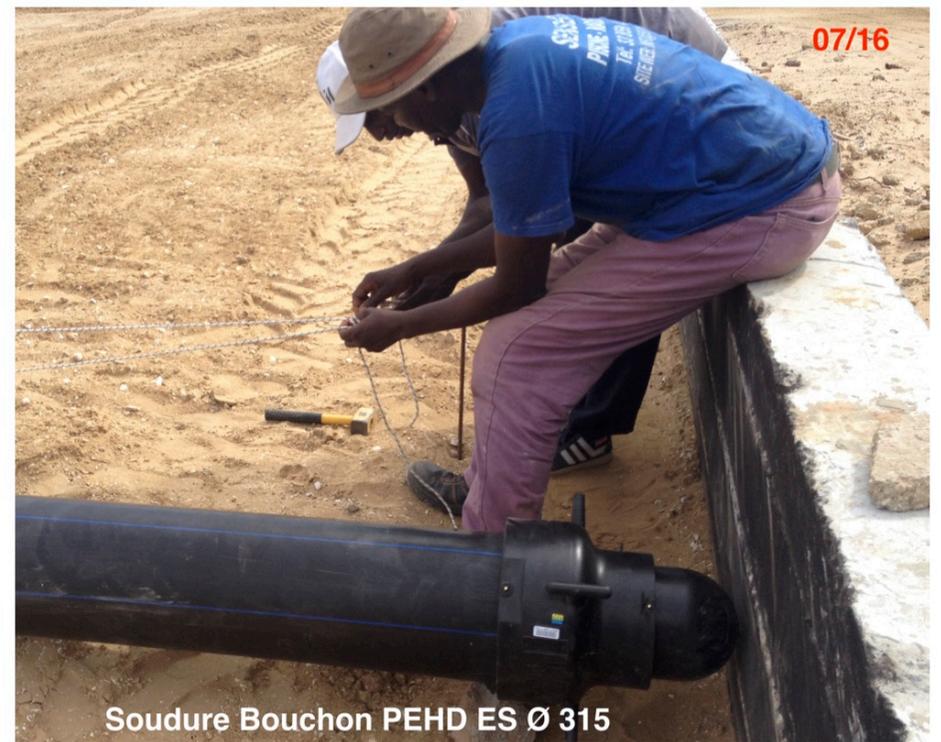
07/16

**Soudure Bouchon PEHD ES Ø 315**

Comme les raccords sont électro-soudés, c'est une garantie de ne pas avoir de fuites sous le bassin qui serait catastrophique.

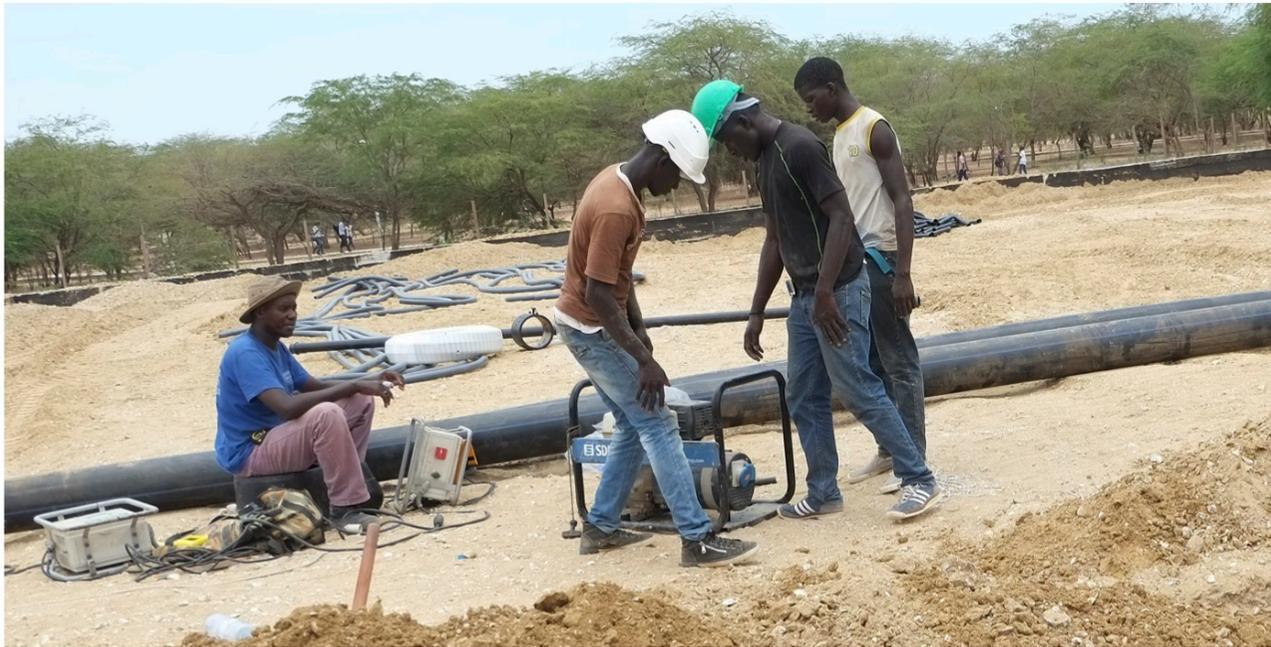
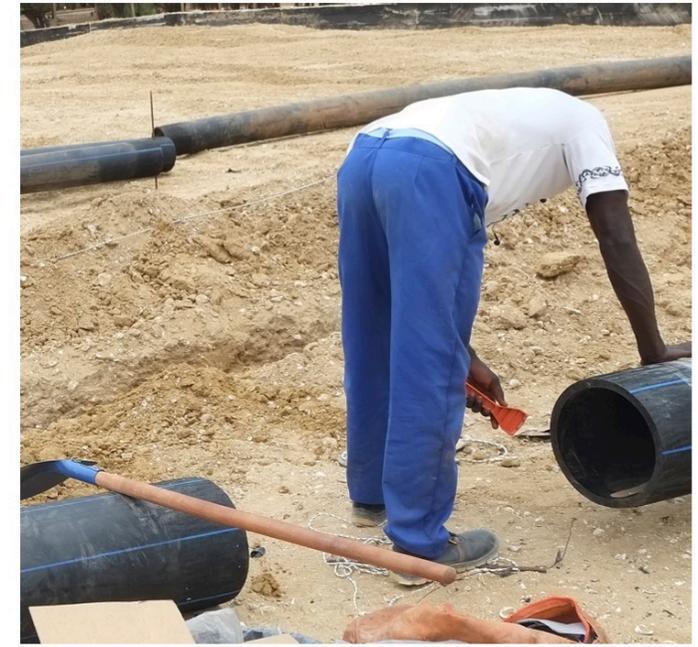
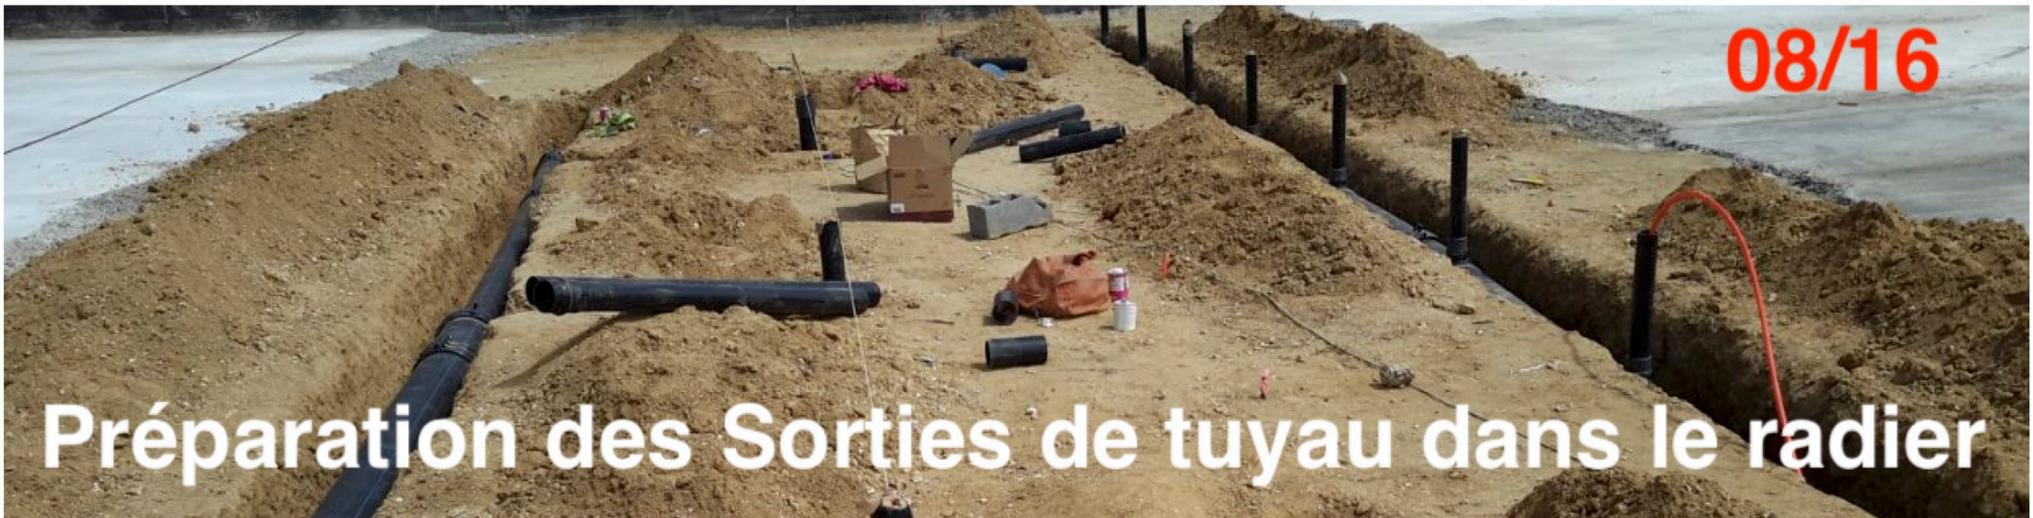
Préparation des Sorties de tuyau dans le radier

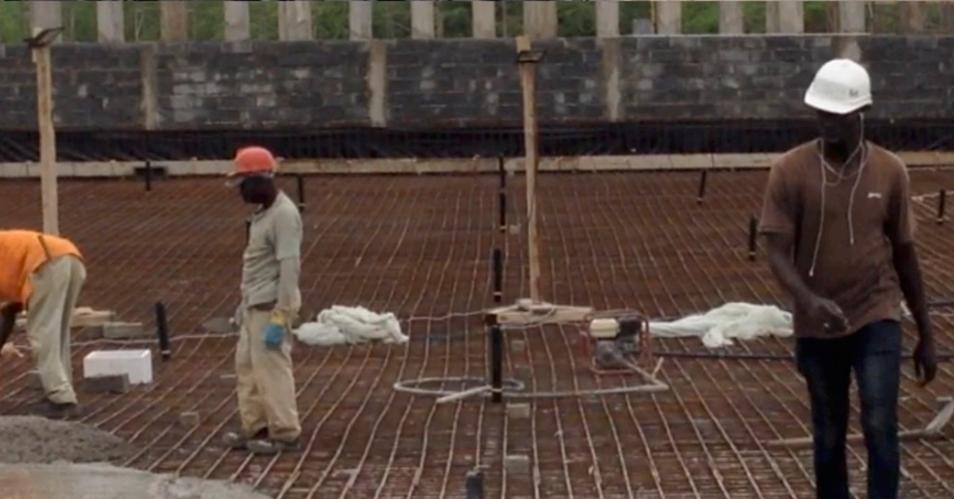
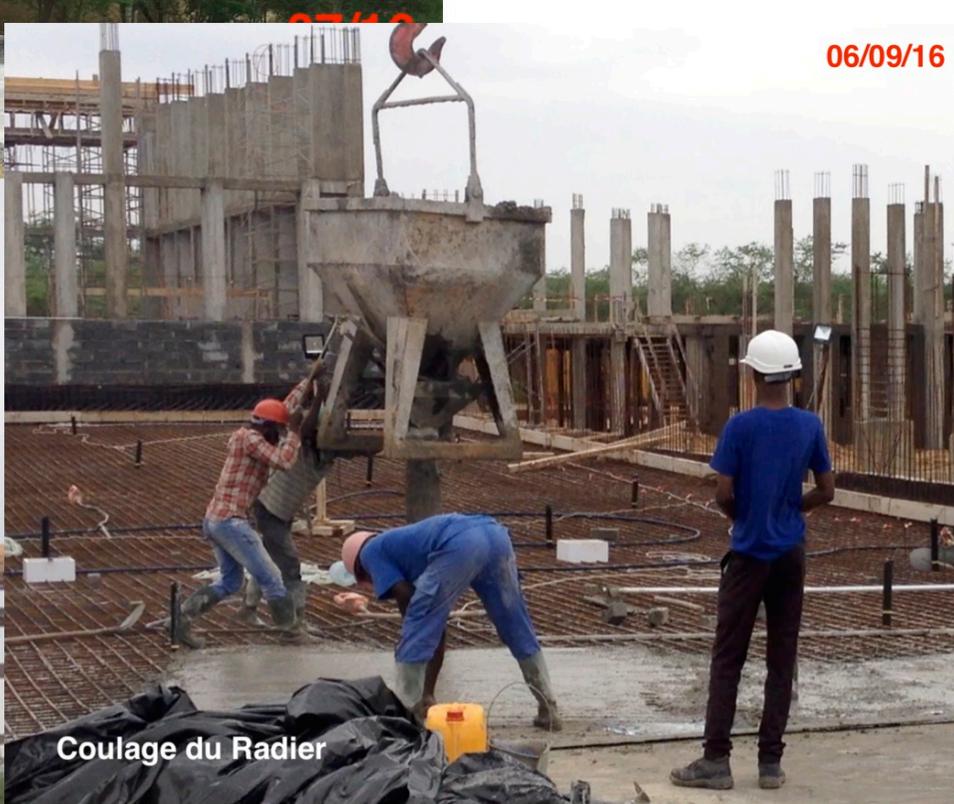
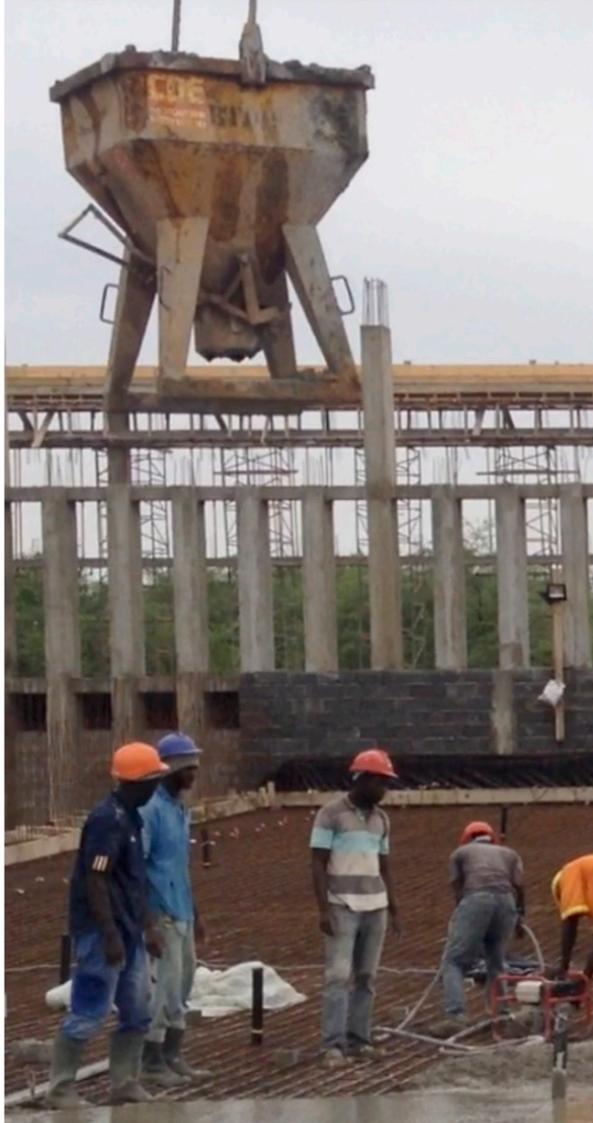
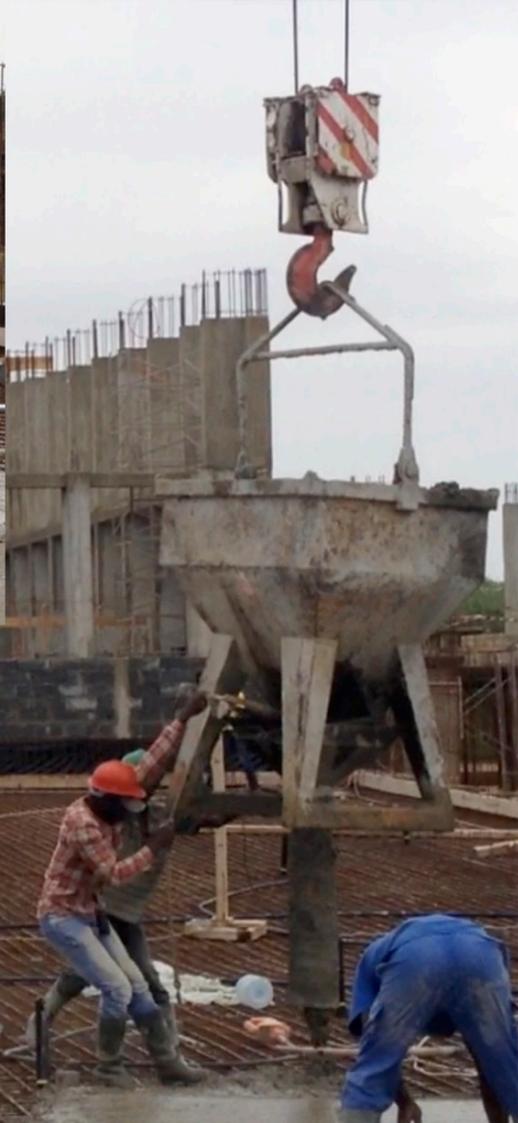
09/16

Coulage du Radier

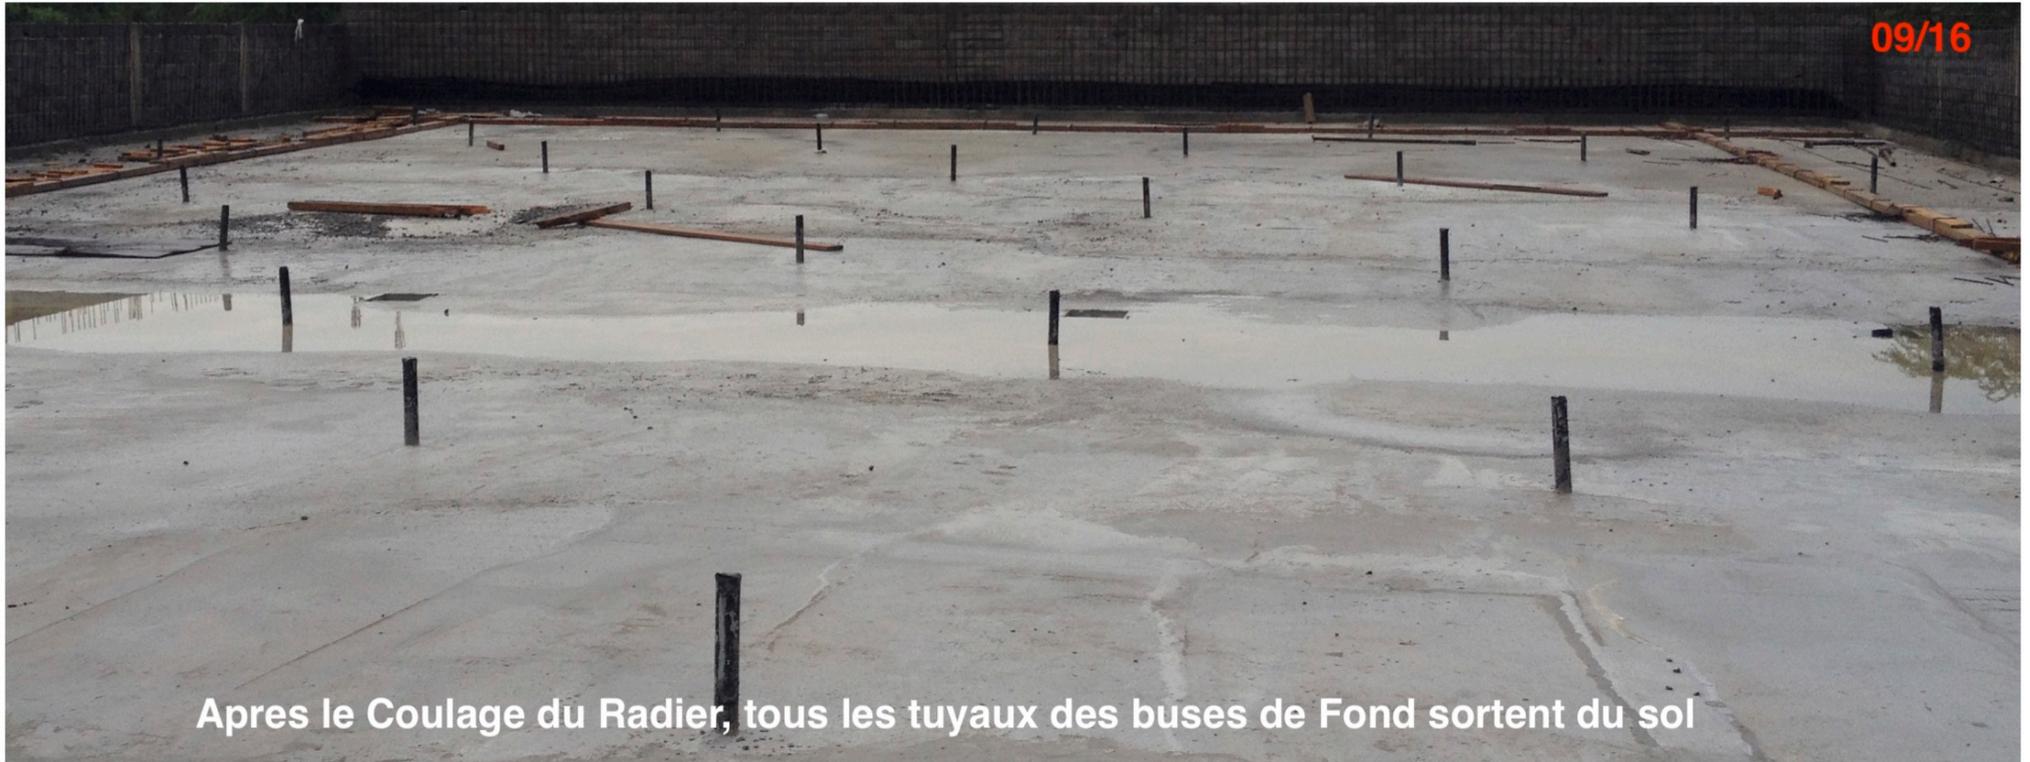
Après le Coulage du Radier, tous les tuyaux des buses de Fond sortent du sol

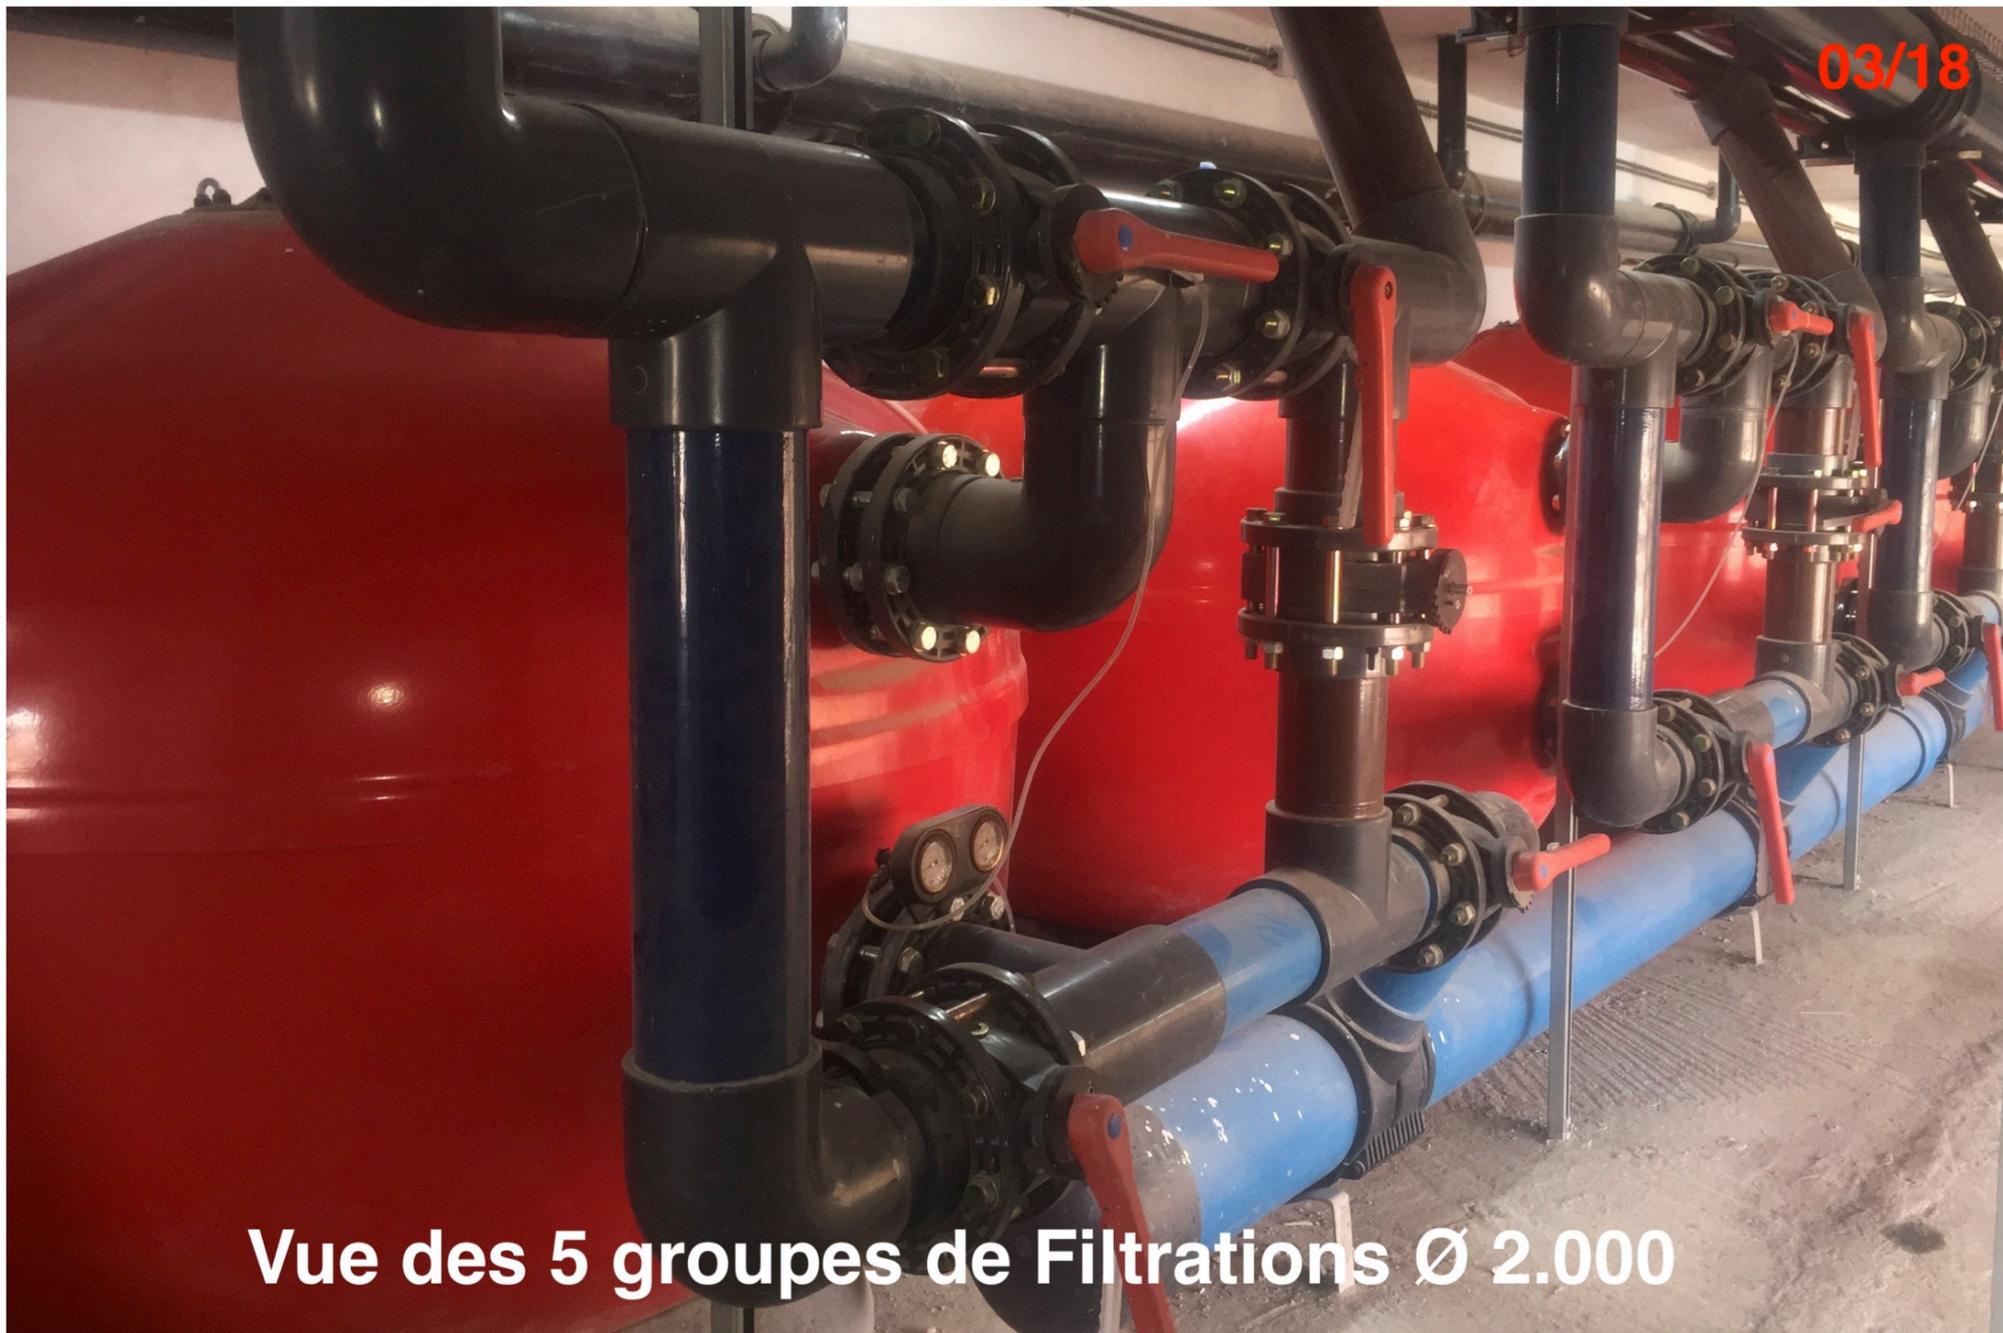
03/18

**Vue des 5 groupes de Filtrations Ø 2.000**

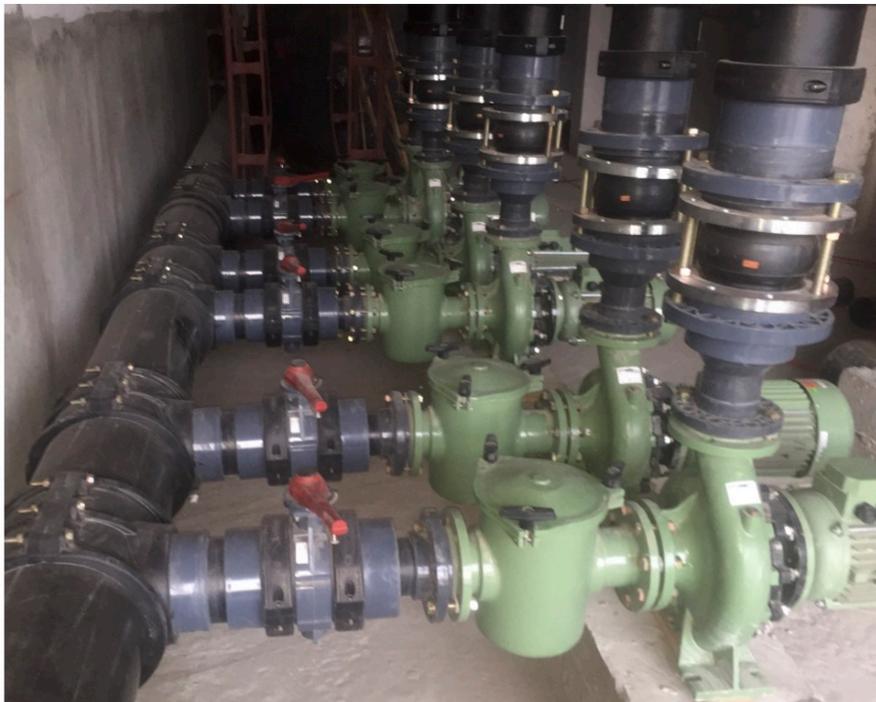
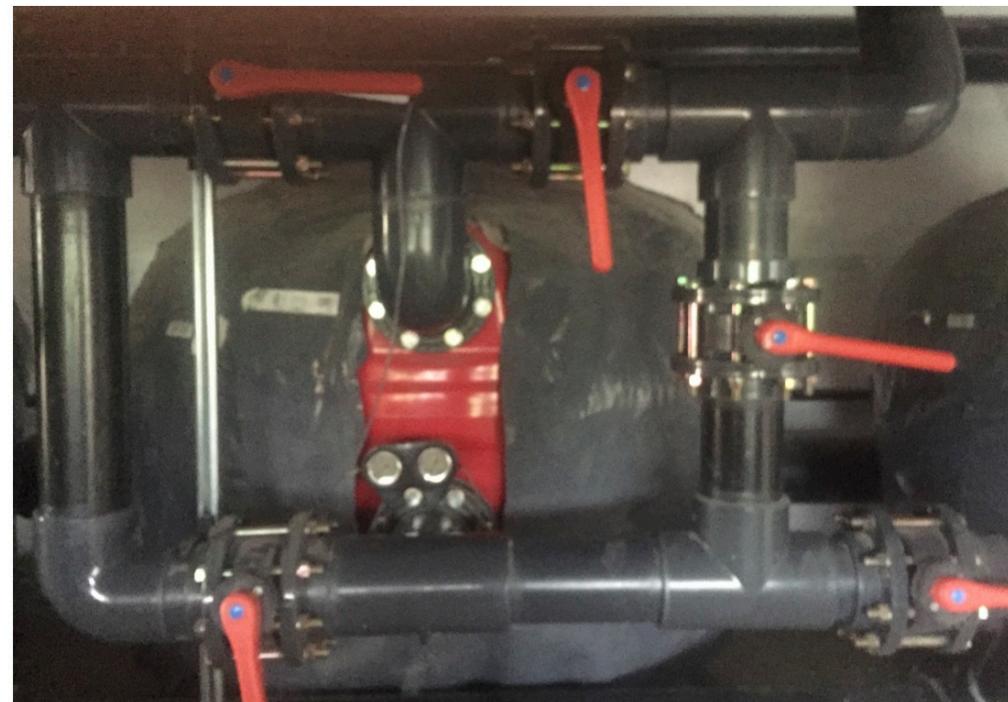
6 Pompes de 8,5 Kw ont été montés dans le local dont une de réserve.

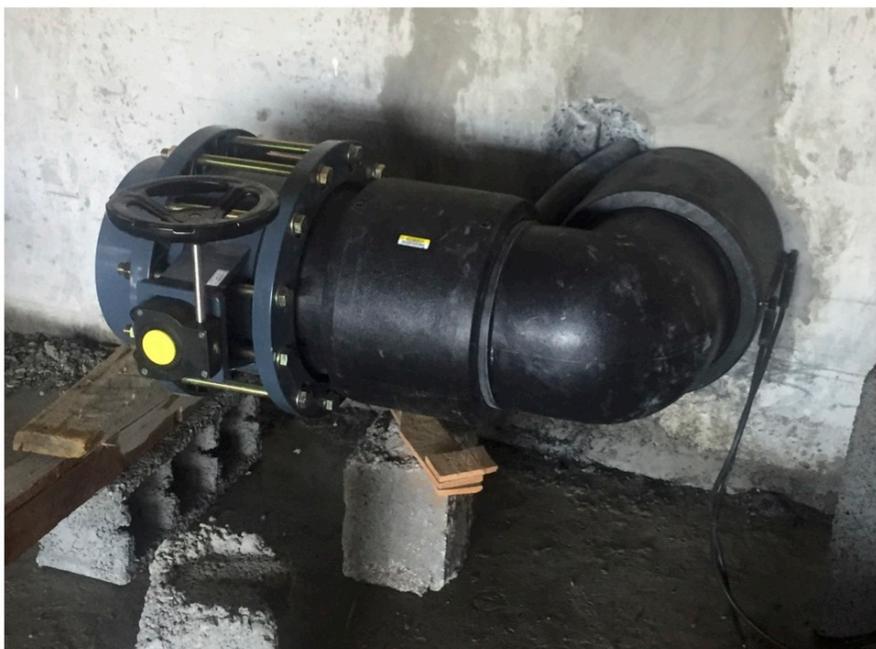
Cette photo du Collecteur des Bondes de Fond montre le passage du PEHD au PVC dans le local.
